2022 年江苏省优质工程奖扬子杯申报项目图片资料

申报类别：装饰工程 8

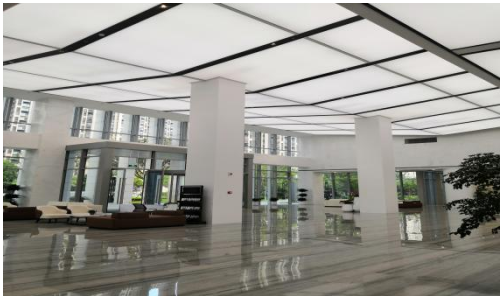
3 号楼一层大堂为二层共享大厅，顶面为石膏板、发光膜天花吊顶，地面为蓝金沙木纹石材，墙面采用钢架干挂爵士白石材饰面，营造了高雅又不失沉稳的装修风格。
			(2)

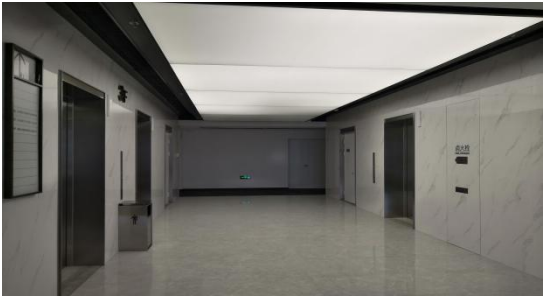
标准层电梯厅顶面为石膏板、发光膜天花吊顶，地面为 800 地砖，墙面采用钢架干挂白色瓷砖，装修简洁雅致。

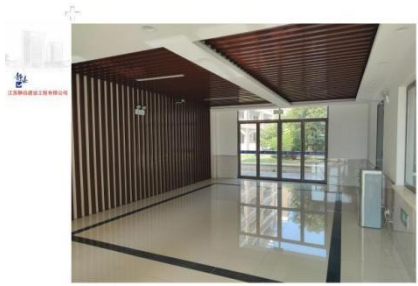
<p>宿舍值班大堂，吊顶墙面使用木纹色铝方通连接安装，构成舒适的感官</p>
			<p>(2)</p>

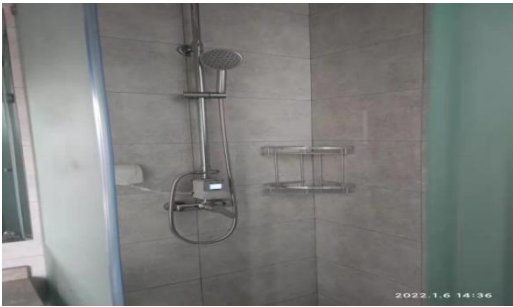
<p>宿舍整体防水使用新型材料防水节点密封膏涂刷，保证了卫生间密集使用情况下无渗漏发生。</p>

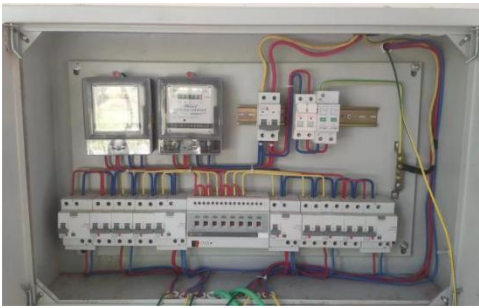
<p>宿舍安装了智能供电控制系统，可以统一控制供电时间和熄灯时间，保证宿舍节能减排。</p>
7	无锡兢腾建筑装饰工程有限公司	无锡新区康复养护中心项目装修装饰工程	<p>(1)</p>
